中野基発 1027 第 1 号
令和 4 年 10 月 27 日

死亡災害連続発生を受けての安全措置の徹底に係る緊急要請について

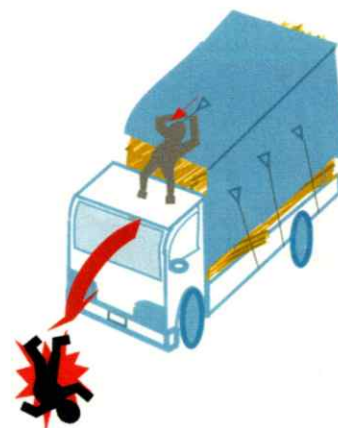
【死亡災害事例 2】令和 4 年 10 月、被災者は、稲藁（わら）の仕入れ先（農家）に赴き、田の脇の道路上において、4 t トラックに稲藁を積み込み終えて、トラック運転席キャビン上からシート掛け作業中（シートに取り付けられたゴム紐を引っ張っていたところ）、ゴム紐の取り付け部がちぎれ、その反動で高さ 2 m 強のキャビン上から墜落し、地面に後頭部を強打し、その後死亡した。

安全帯（墜落制止用器具）や保護帽は未着用であり、特段の墜落による危険防止措置はとられていなかった。

- 高さが2メートル以上の箇所で行う場合、足場の設置等により作業床を設けるとともに、墜落のおそれがある箇所には囲い、手すり等の墜落防止措置を講じること。
- 作業床の設置が困難な場合や作業床に囲い、手すり等を設けることが著しく困難な場合には、墜落制止用器具（旧称：安全带）を確実に使用させる等の措置を講じさせること。
- はしごを使用する場合には、はしごの固定等転位を防止する措置を講じること。脚立は、安定した場所で使用し、また、墜落の危険性がより低い手すり付き脚立、可搬式作業台の使用を検討すること。
- 墜落・転落のおそれのある箇所での作業時には必ず墜落時保護用の保護帽を着用させること。

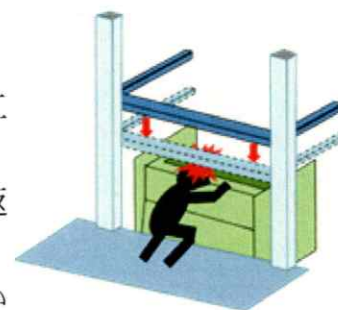
【死亡災害事例 3】令和 4 年 10 月、被災者は、大型の加圧成型機の可動部が降下してきて頭部をはさまれ、死亡した。

被災者は、当該成型機の中に身体を入れて成型途中の製品に工具（型）を取り付ける作業に常時従事していた。

同可動部は、自動運転時は一定時間間隔で稼動と停止を繰り返し、また、手動運転時は自重で緩やかに降下するものだった。

可動域への開口部に安全装置（光線式停止装置）を設置していたが、安全機能を常時有効にしていなかった。

- 機械の稼働部分等で、はさまれる・巻き込まれるおそれのある部分には覆い、囲い等を設けること。
- 機械の掃除、給油、検査、修理、調整等の作業を行う場合、機械の運転を停止させること。また、この時には、当該機械の起動装置に錠をかけ、表示板を取り付ける等他の者が当該機械を稼働することのできない措置を講ずること。
ただし、機械の運転中にやむをえず、当該作業を行わなければならない場合には、危険な箇所に覆いを設ける等の安全措置を講じてから当該作業を行わせること。
- 機械の安全装置、覆い等については、常に有効な状態で使用されるよう点検及び整備を確実にすること。
- 服装等は巻き込まれるおそれのないものとする。
